Károlyi-Csekonics Palotaegyüttes átfogó,
állagmegóvó felújításáért felelős miniszteri biztos

KÁROLYI-CSEKONICS PALOTAEGYÜTTES ÁTFOGÓ, ÁLLAGMEGÓVÓ FELÚJÍTÁSA

KÖZBESZERZÉSI MŰSZAKI LEÍRÁS KIEGÉSZÍTŐ DOKUMENTÁCIÓ

2016. JANUÁR

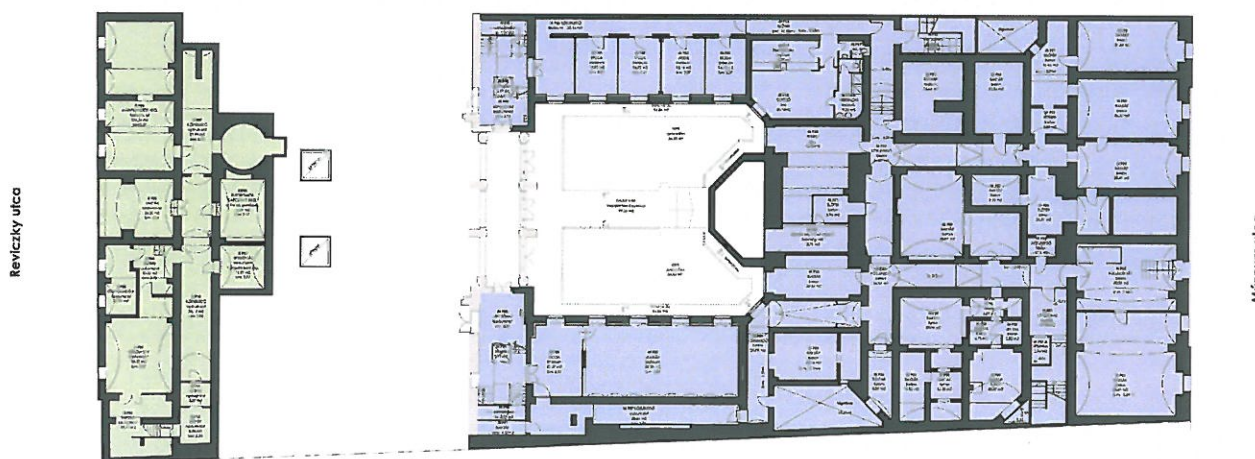
A két pincerészt a határoló utca nevével jelöltük. Elhelyezkedésüket az alábbi ábrán mutatjuk be:

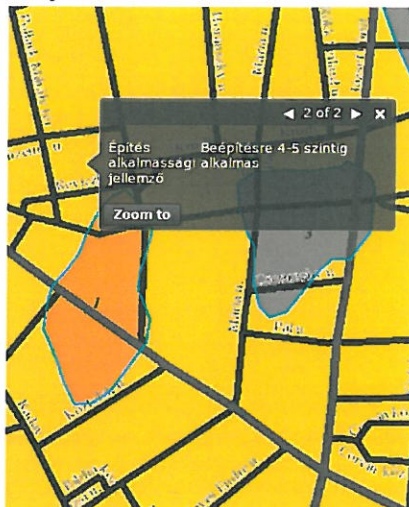
Budapest Építés alkalmassági térképe: a vizsgált terület 4-5 szint magasságig gazdaságosan beépíthető

A rendelkezésre álló adatok alapján a területrészt általános építésföldtani adottságai az átlagosnál kedvezőbbnek mondható, ami – a hagyományos építési technológiákat és épületszerkezeteket tekintve – a „Beépítésre 4-5 szintig alkalmas” építés-alkalmassági minősítést is jelent.

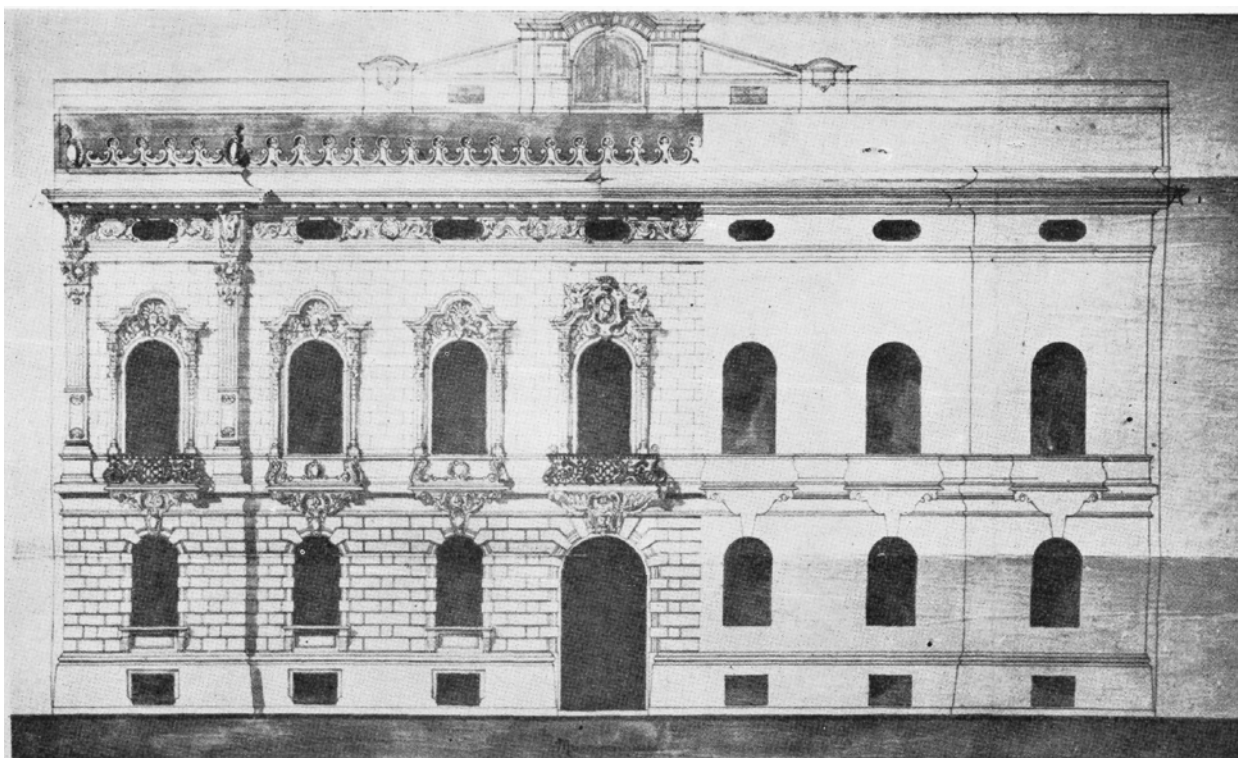
A Múzeum utcai homlokzat terve, Fellner és Helmer, 1881.
 Közli: Tombor Tibor: Egy főúri palota átépítése az Országos Műszaki Könyvtár számára. In: Magyar Könyvszemle 1958. 4. szám. 311. oldal.

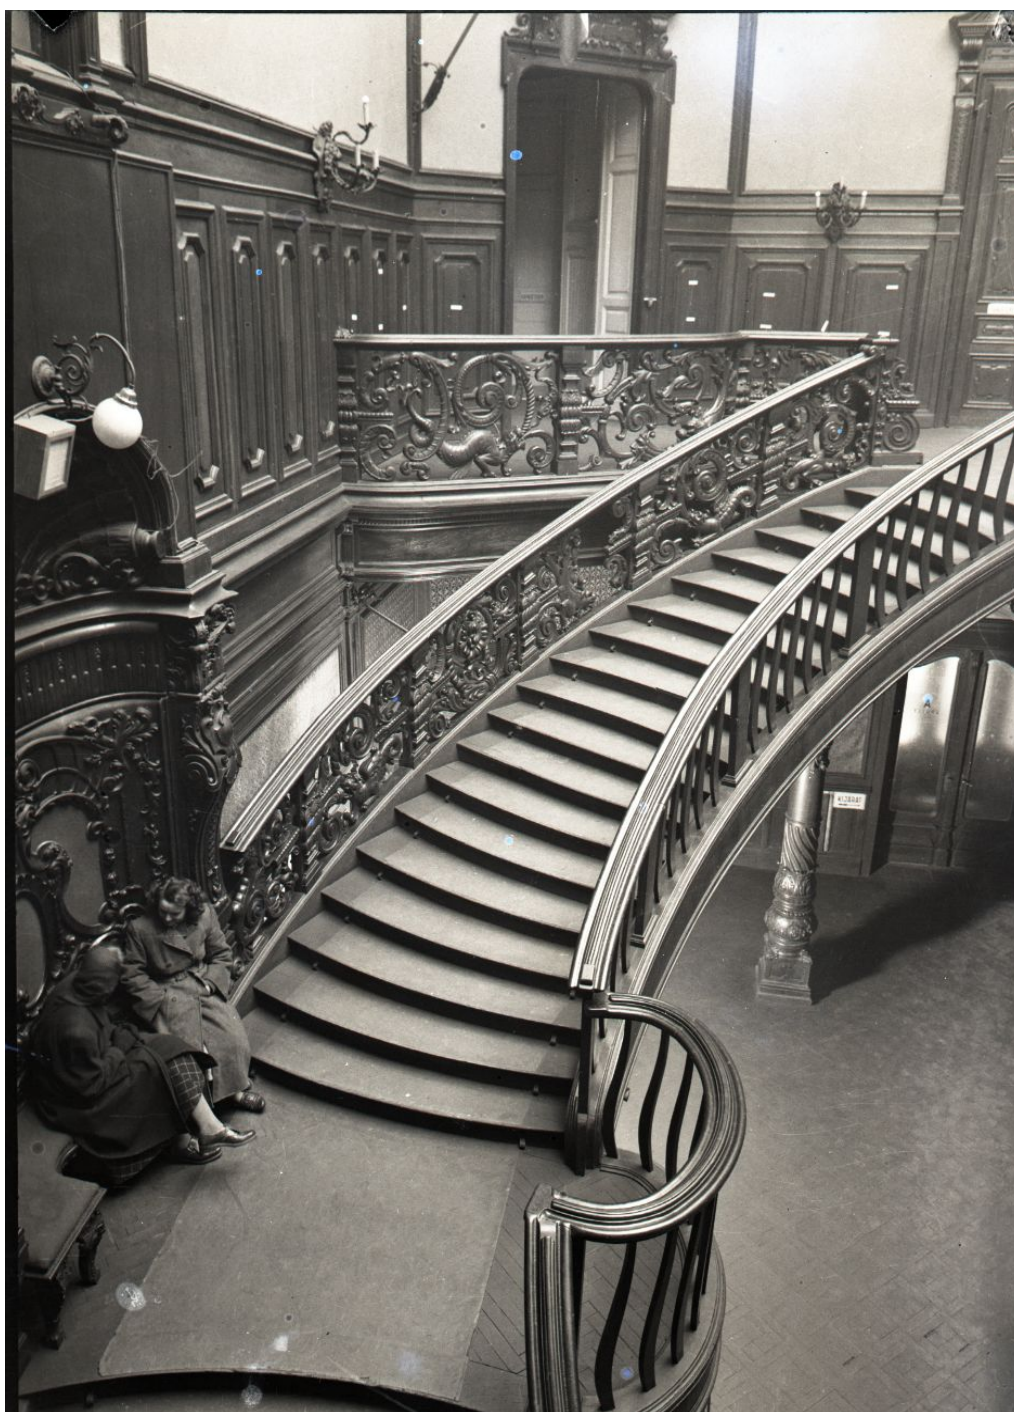
A lépcső felülnézete, jobb oldalon látható a hall korábbi padlózatának részlete. Ismeretlen szerző, 1947-1956 között. (Schola Graphidis Művészeti Gyűjtemény, Képző- és Iparművészeti Gimnázium, Budapest, Fotó Szakosztály, A Károlyi-palota (Múzeum utca 17., Budapest) lépcsőháza. Cellulóz acetát film, 9x12 cm)

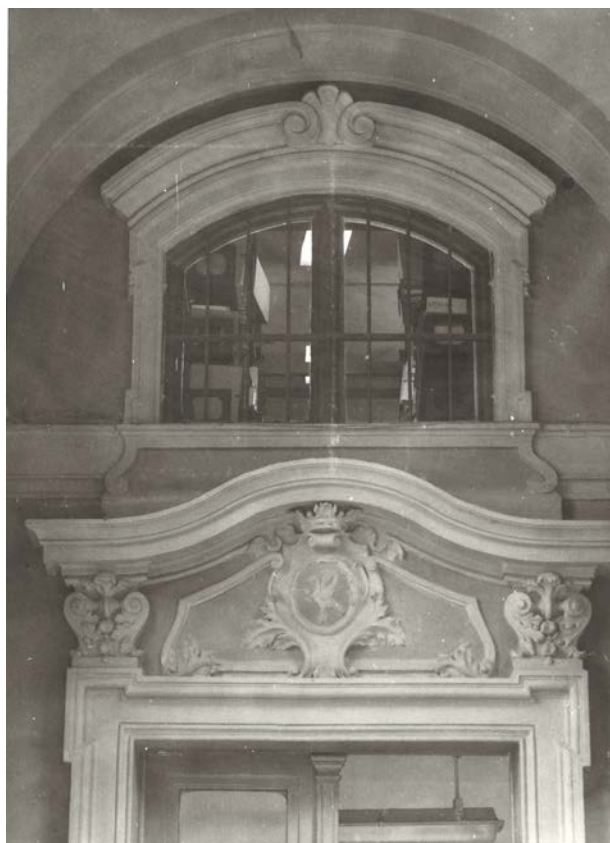
Az udvari összekötő szárny földszinti keleti ajtaja és felülvilágító ablaka, 1989 (Budapest Főváros Levéltára, XV.17.e.306. BMF iratok, 2667. kisdoboz, Pesta László tudományos dokumentációja)
